القاهرة التاريخية
HISTORIC CAIRO

قصير الأمازيغيات

والمنطقة المحيطة زاوية وخانقاه ايدكين البندقداري
سبيل وكتاب علي اغا دار السعادة

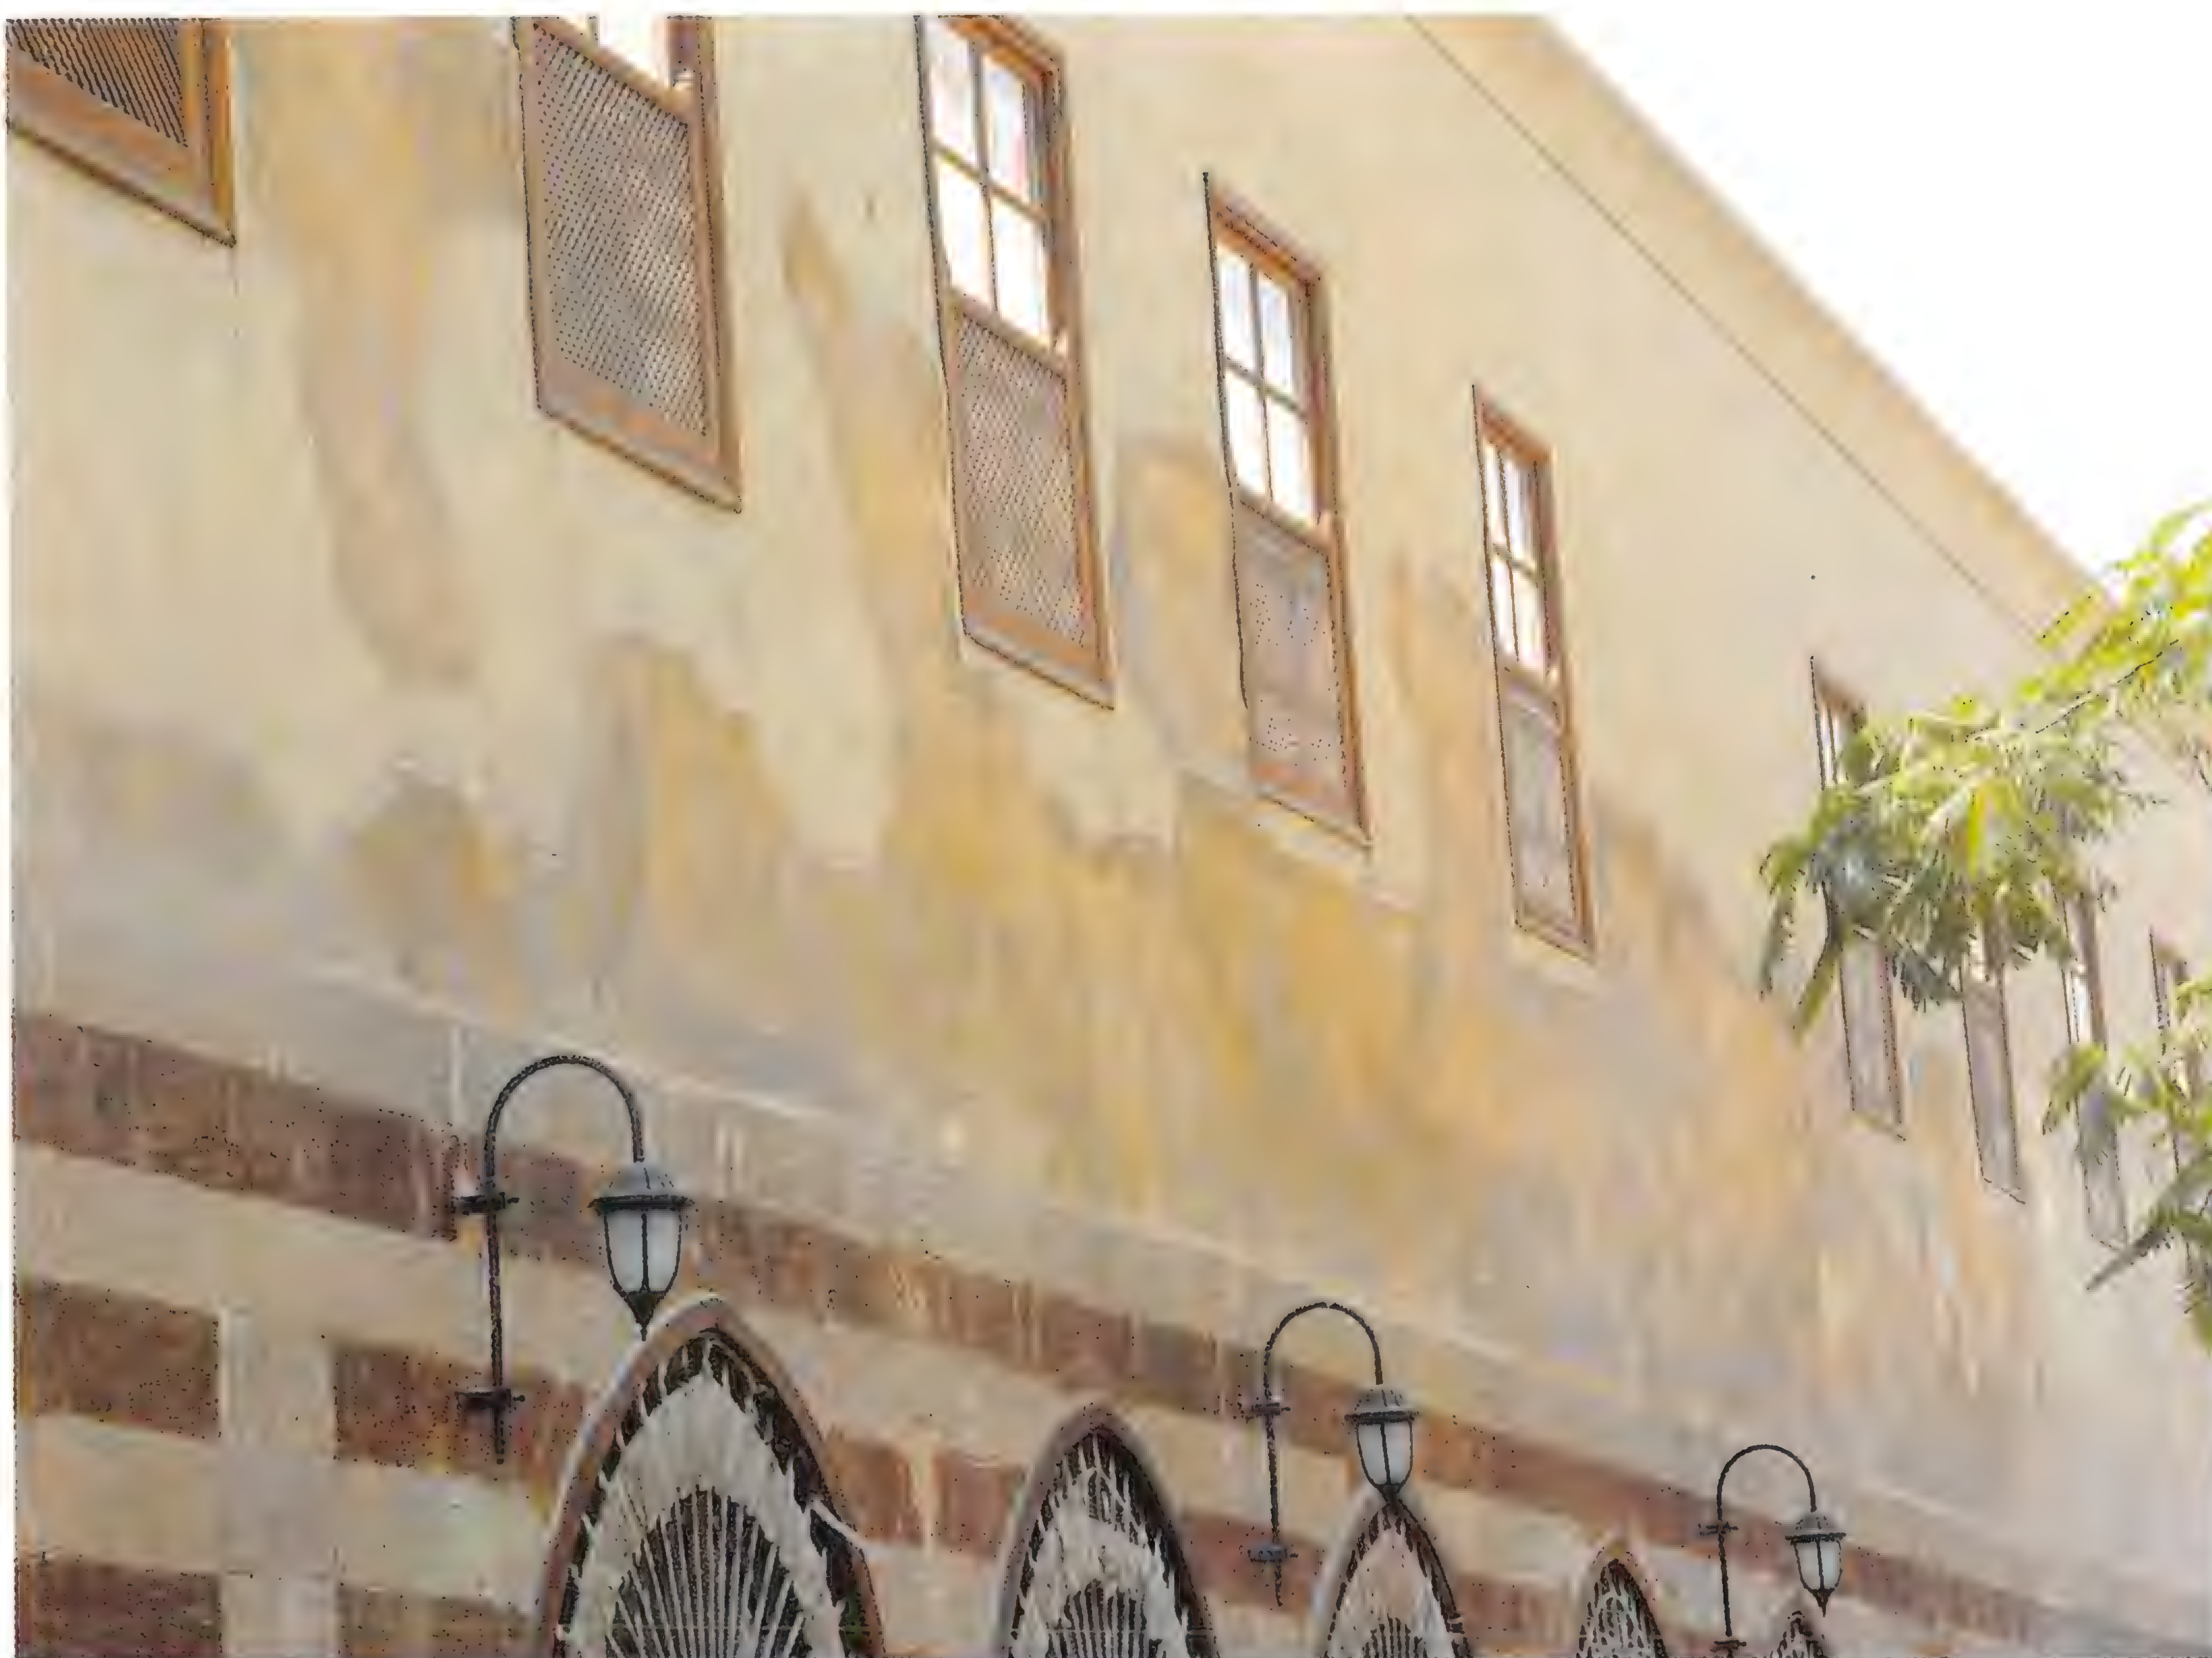
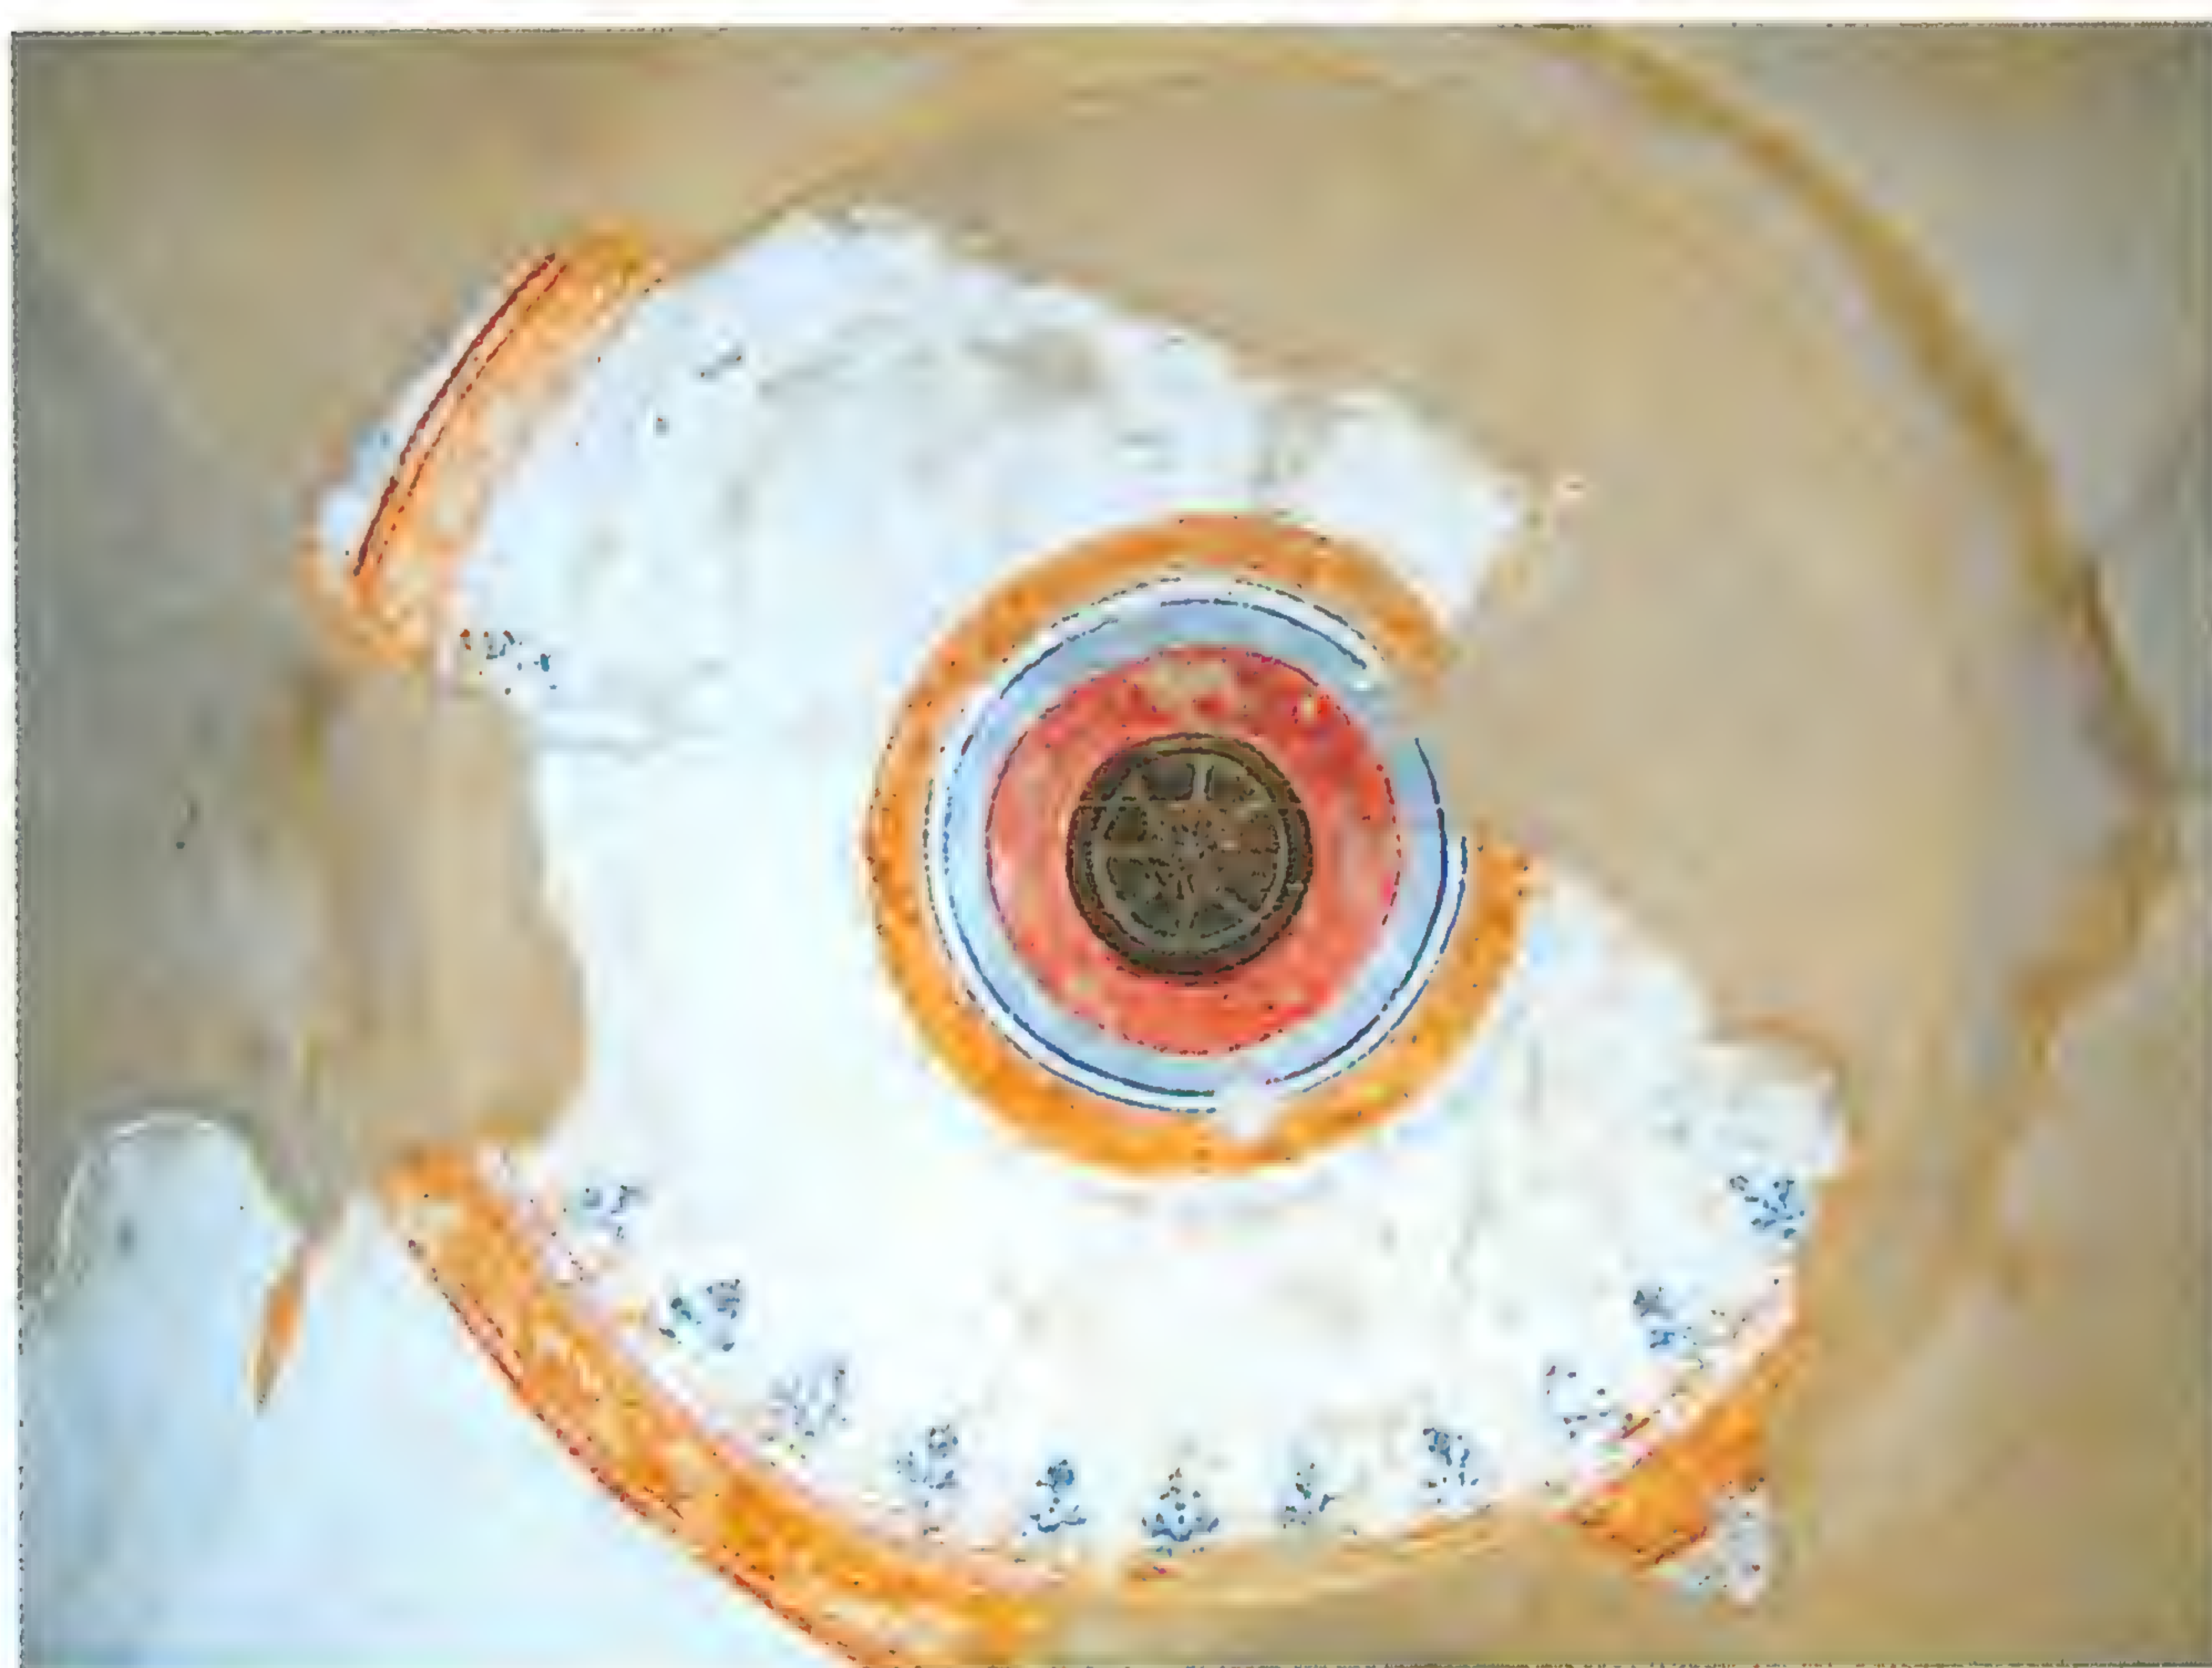
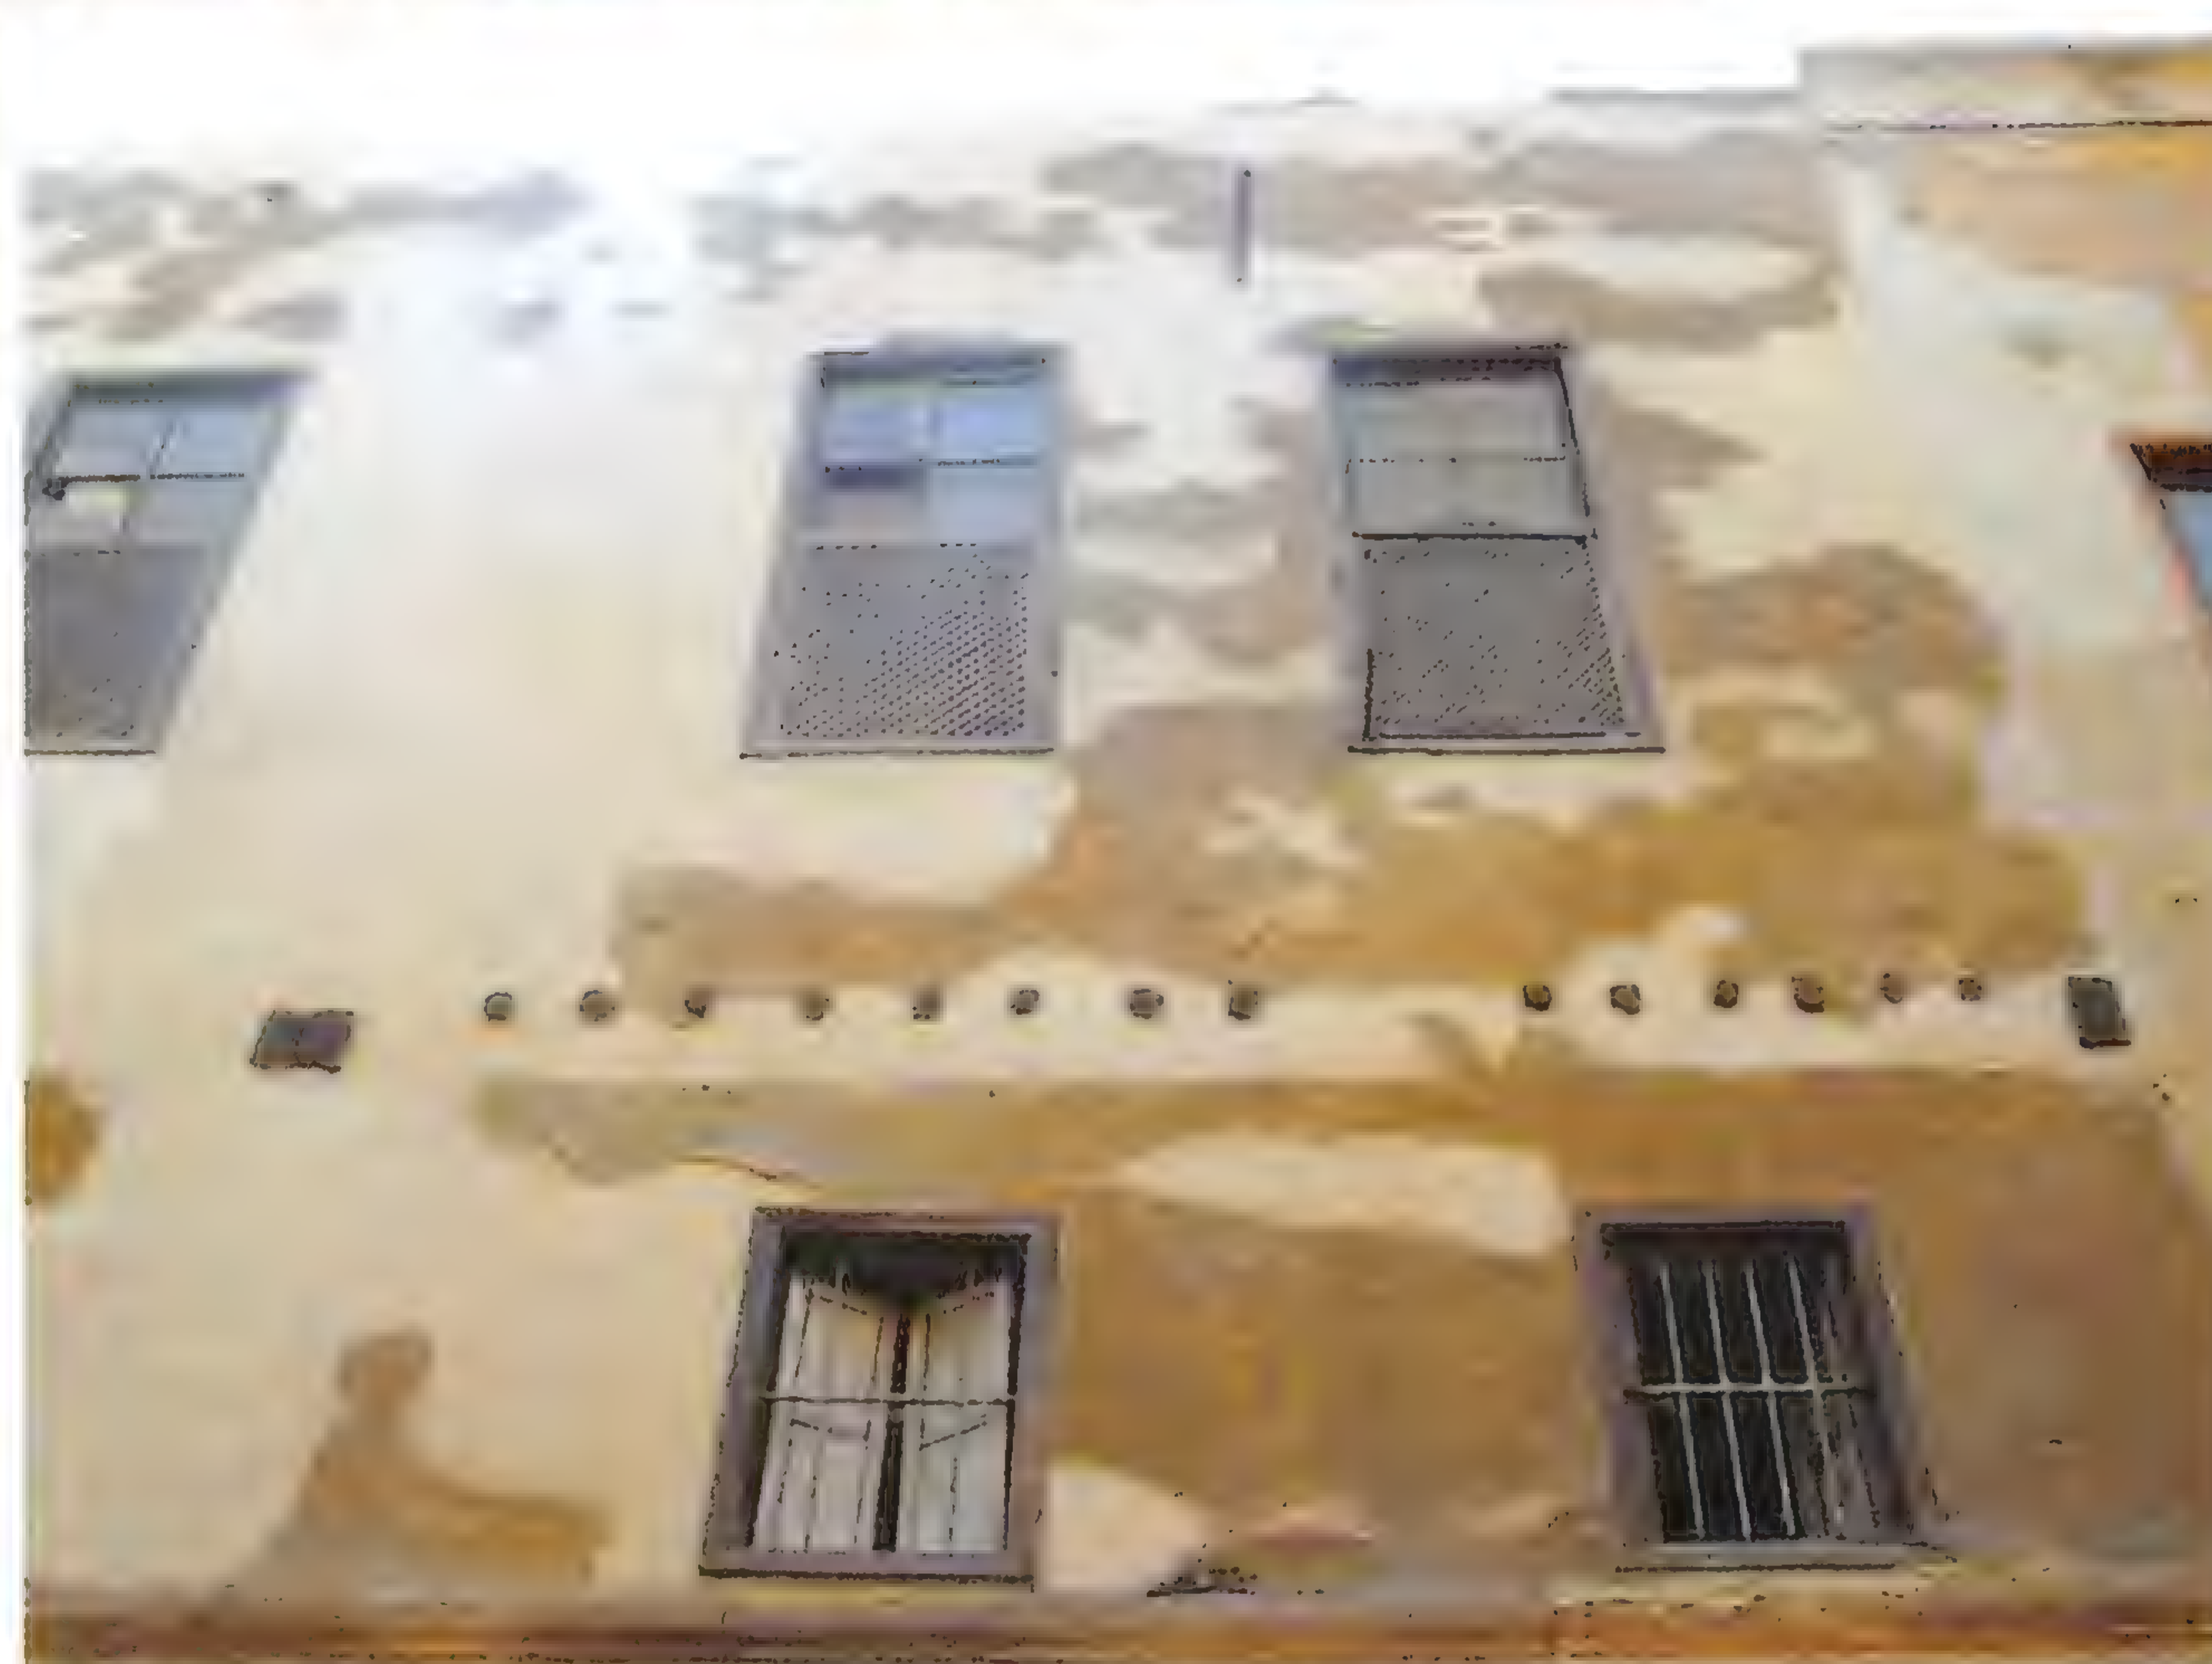
نماذج من الملاط الأثرى بعد الترميم

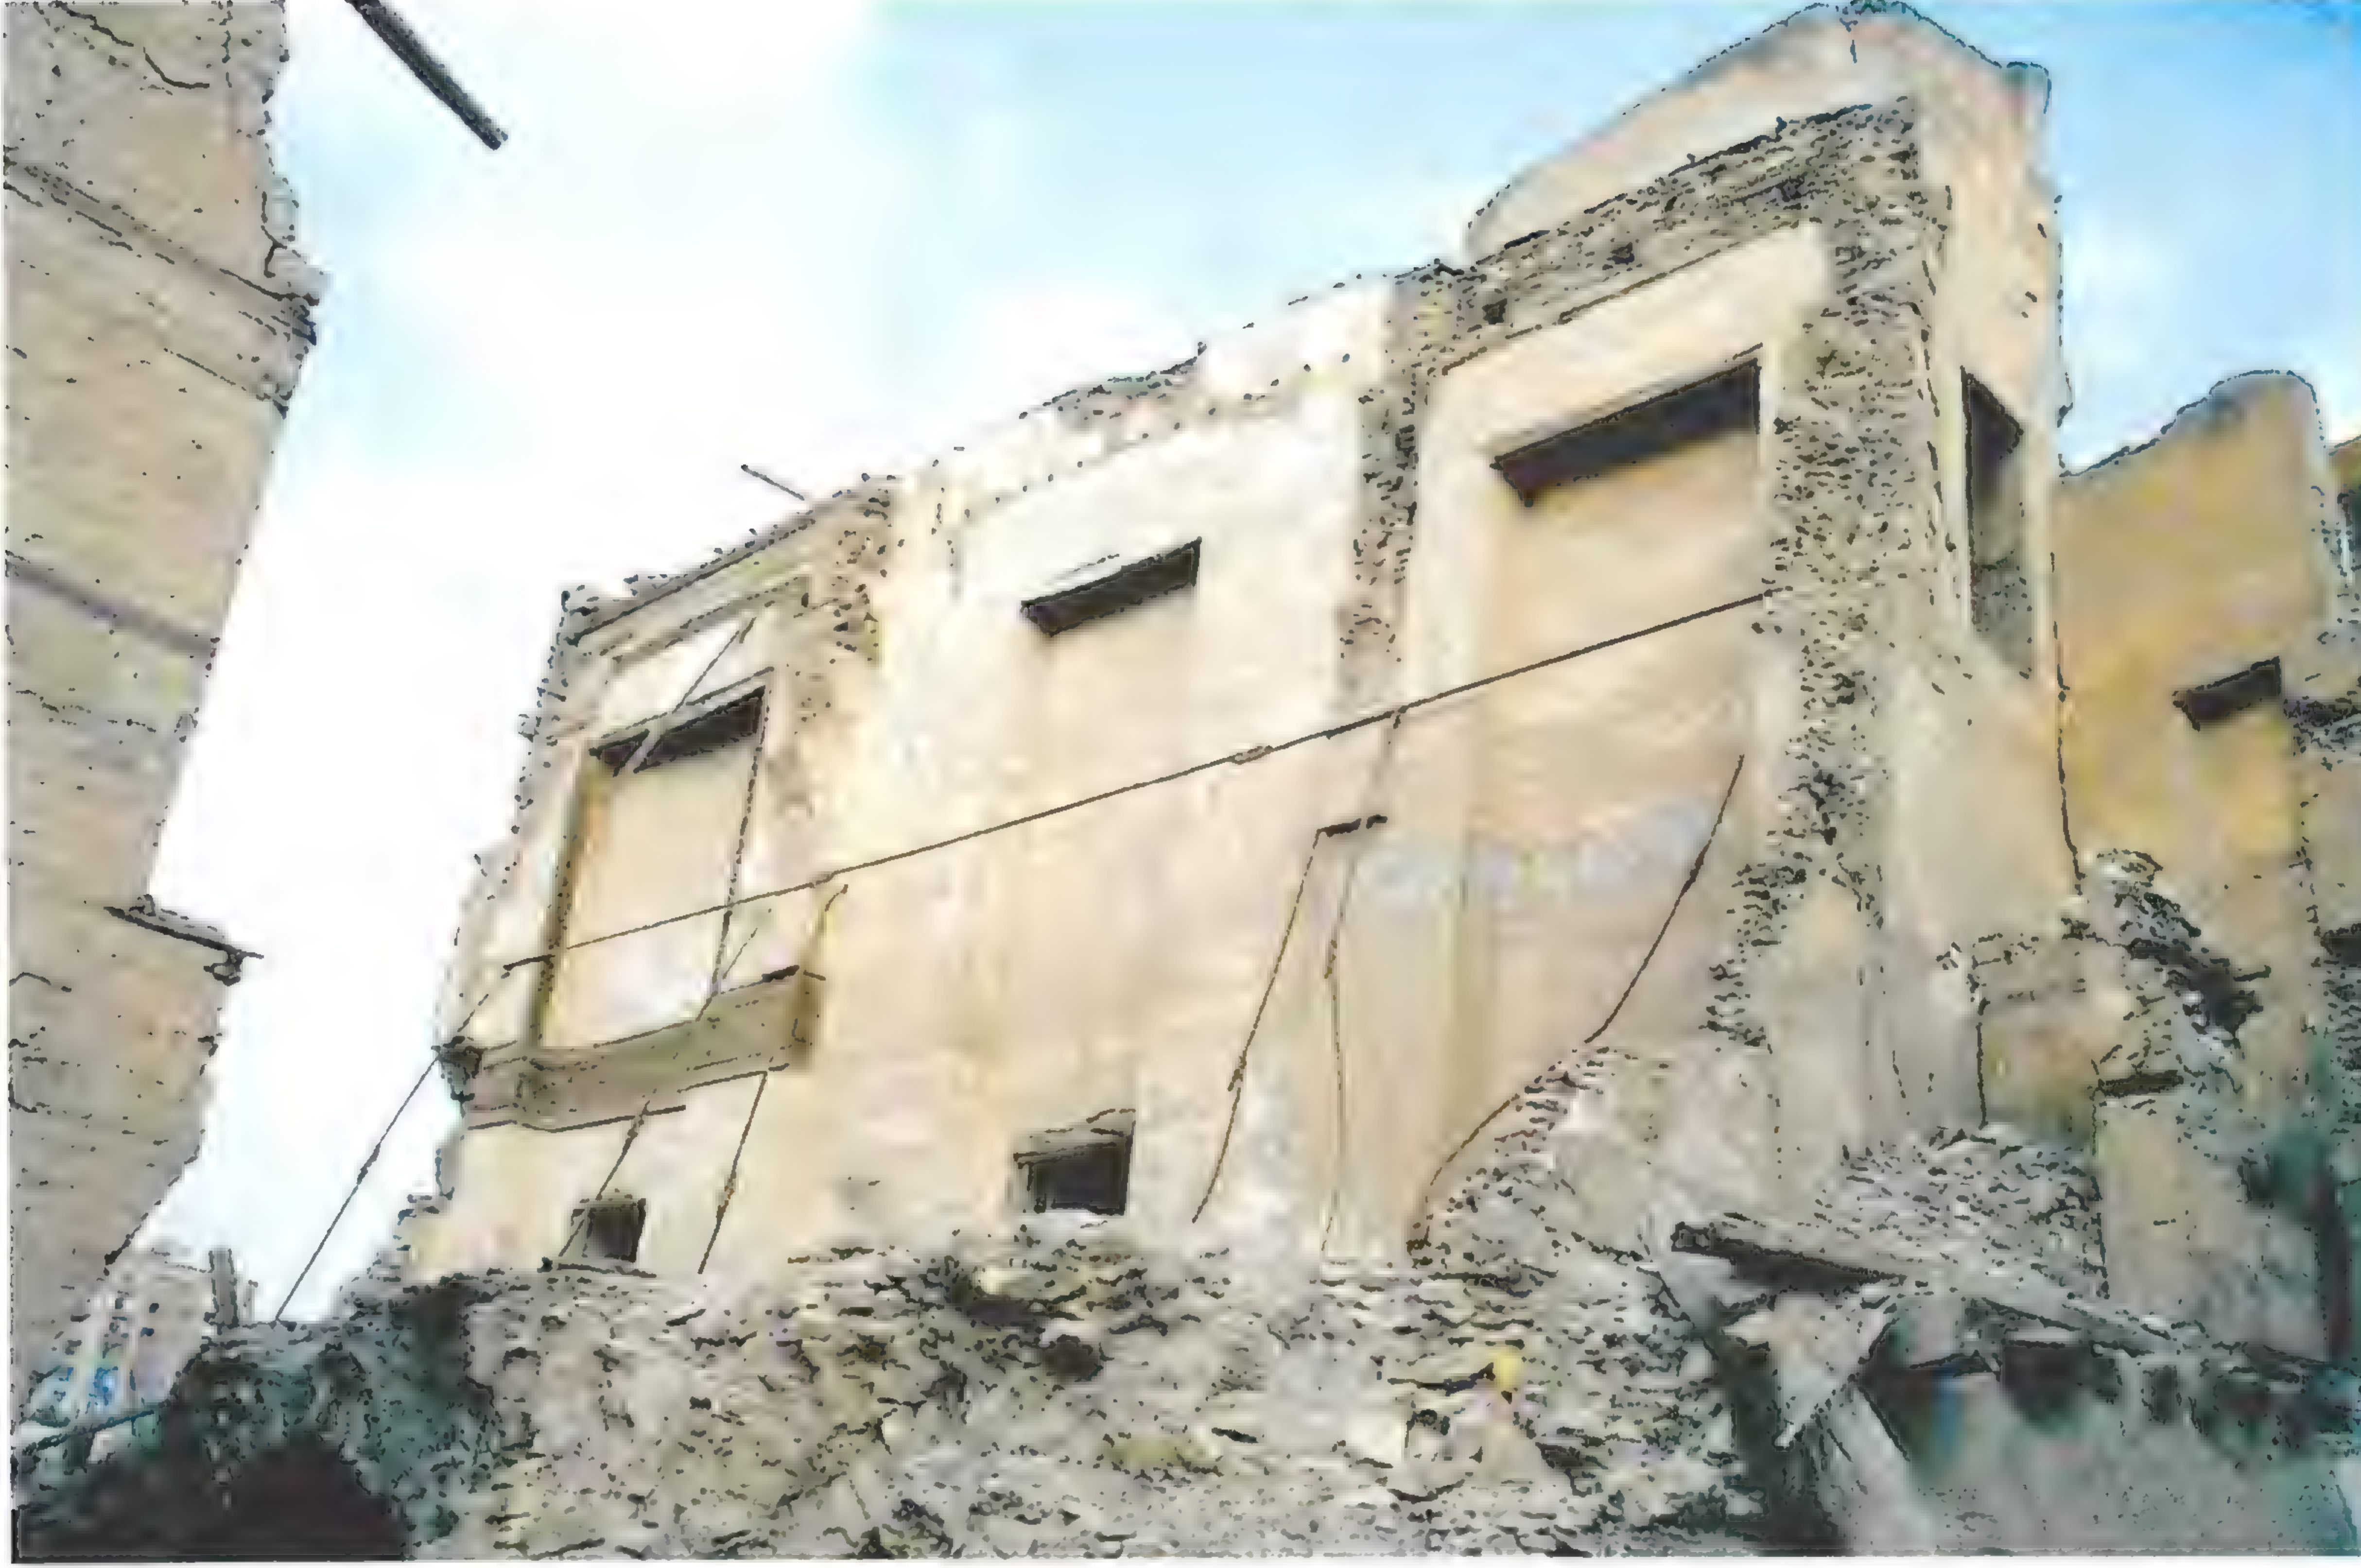
جزء من الشريط الكتابي على الملاط والجزء الخشبي قبل الترميم

- تأمين وحماية الشريط الملاط عن طريق:
 - عزل الطبقة اللونية بالبارالويد .
 - لصق طبقة من الشاش.
 - وضع طبقات من الفوم فوق هذا الشاش. وضع ألواح من خشب الأبلكاش.

- حقن الشريط الملاط من الخلف بمادة مكونة من كربونات كالسيوم + الماء + PVA.

- تنظيف الطبقة الملونة التي توجد على الشريط.

- عزل الملاط بالبارالويد B72 المذاب في طولين ٥٪.

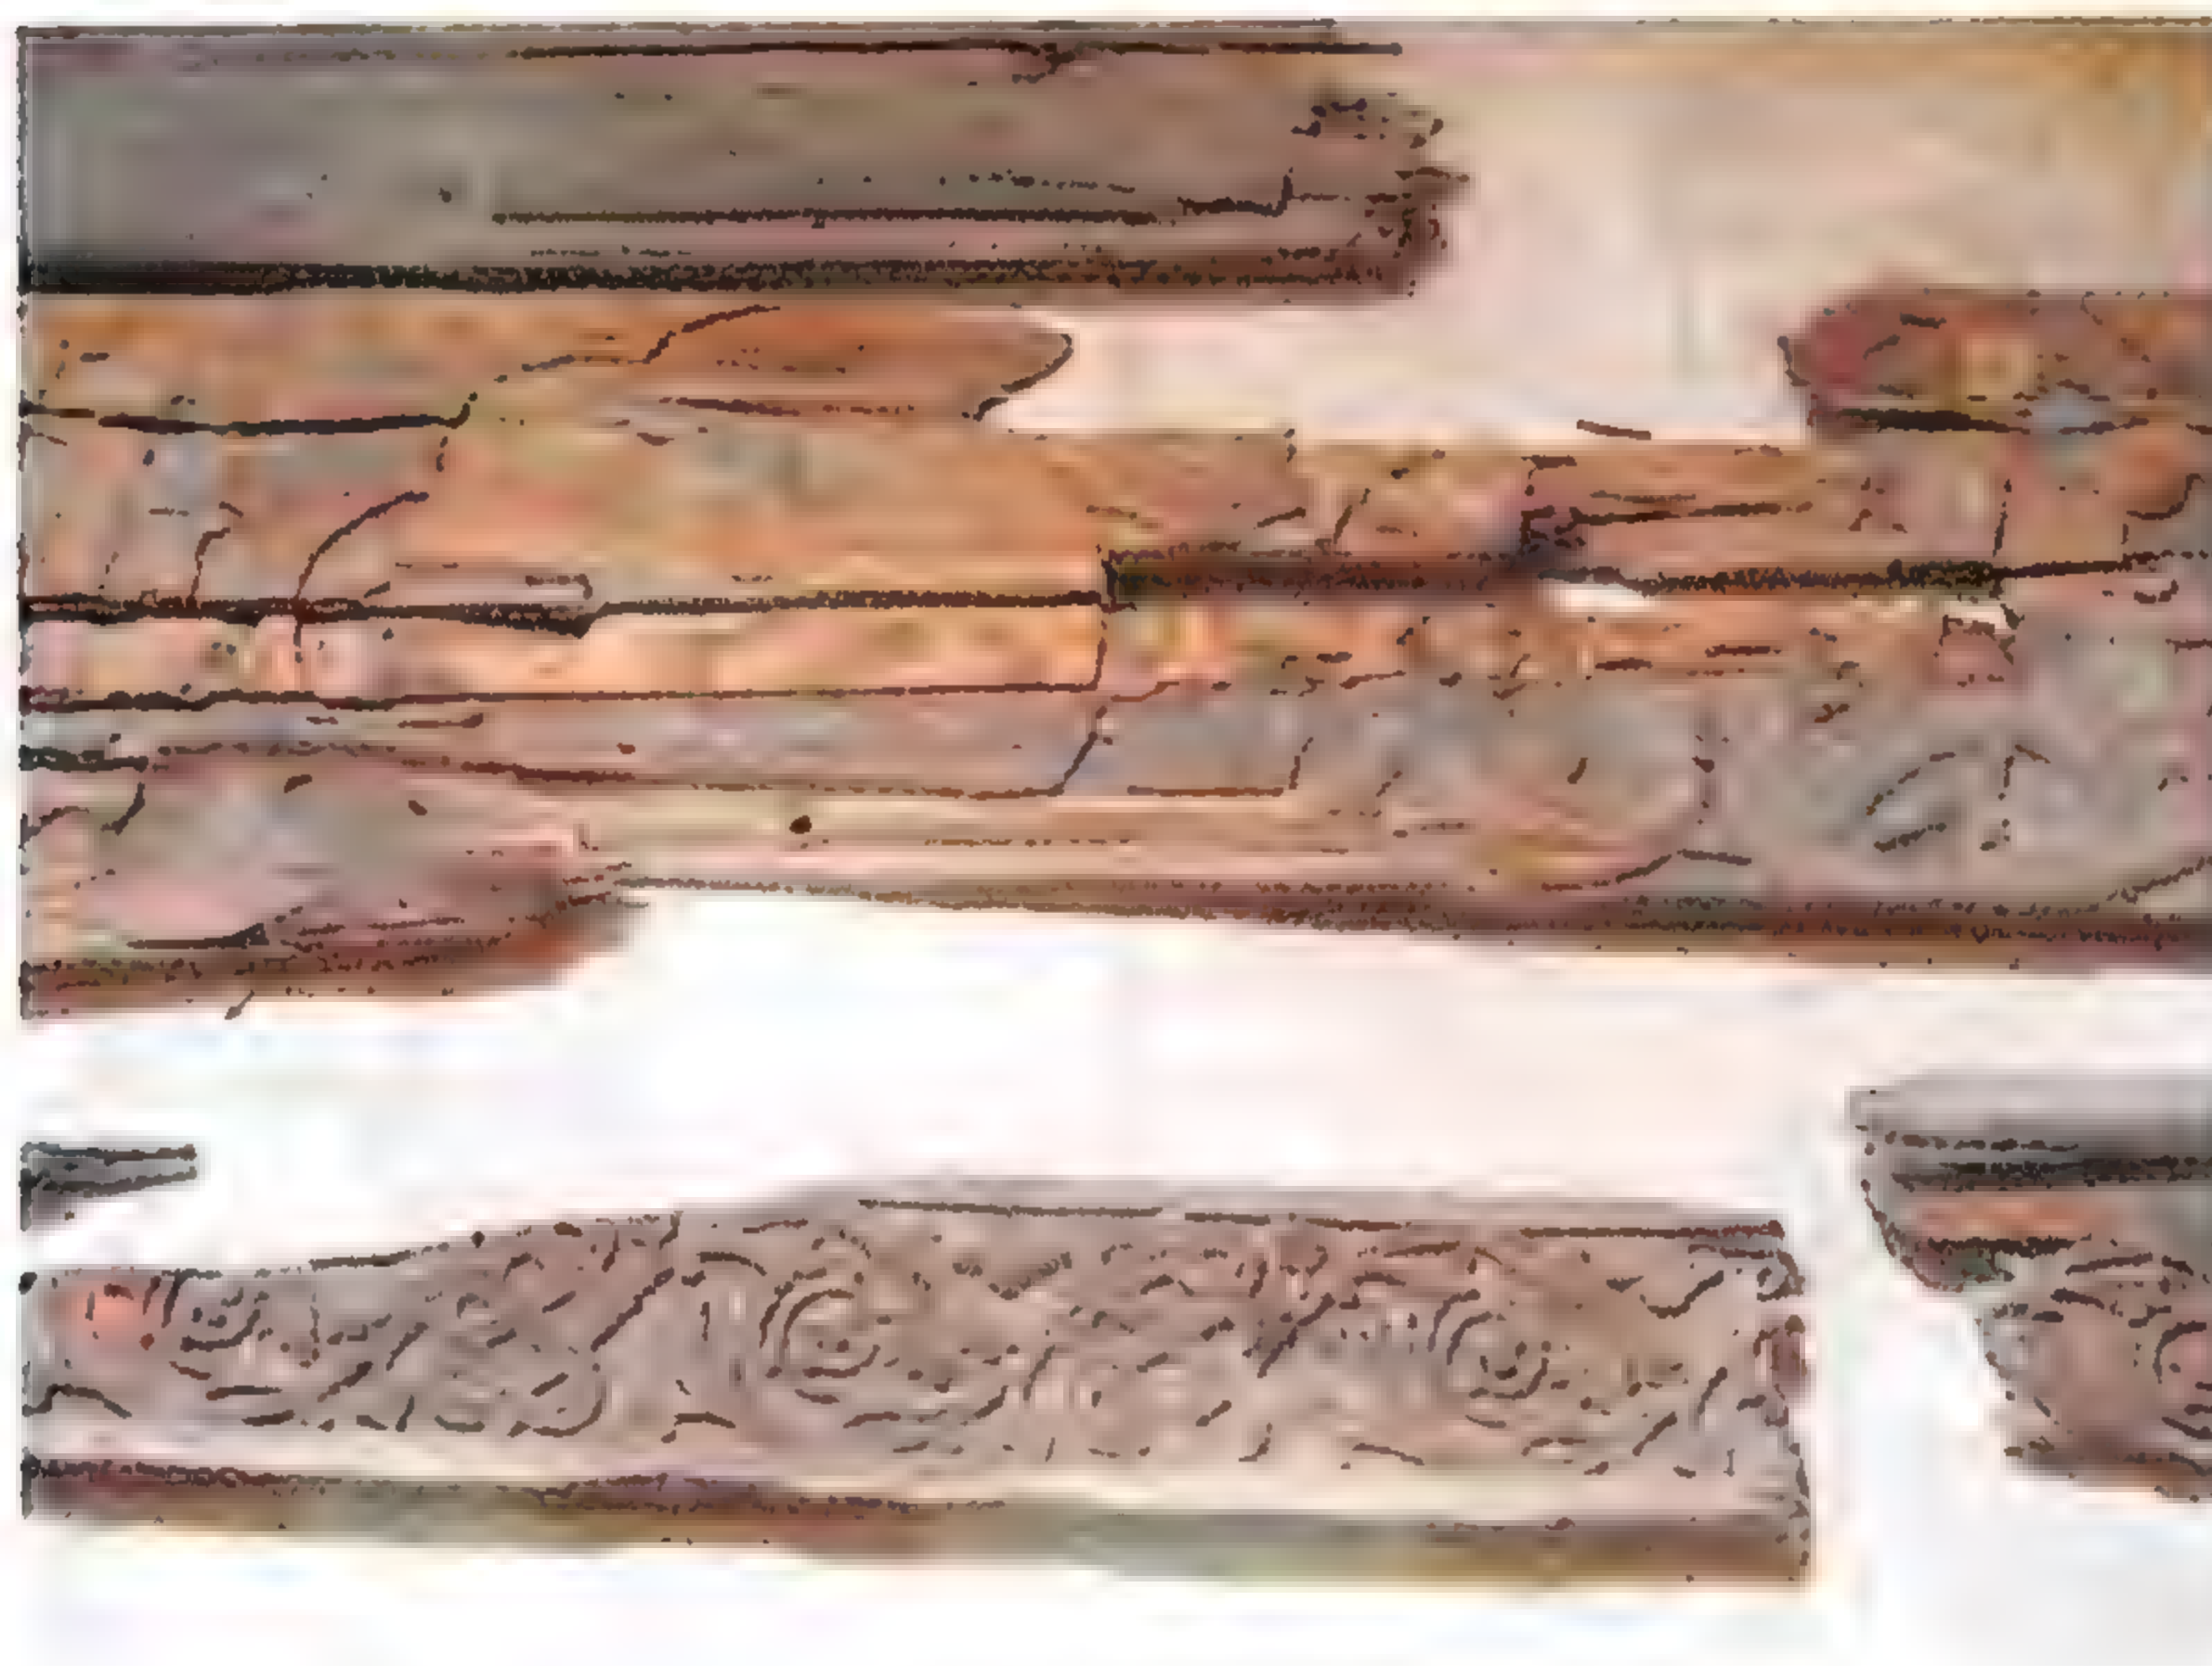
أجزاء من الشريط الخشبي المفكوك قبل الترميم

- علاج وترميم الشريط الخشبي وإعادة تركيب الجزء المفكوك.

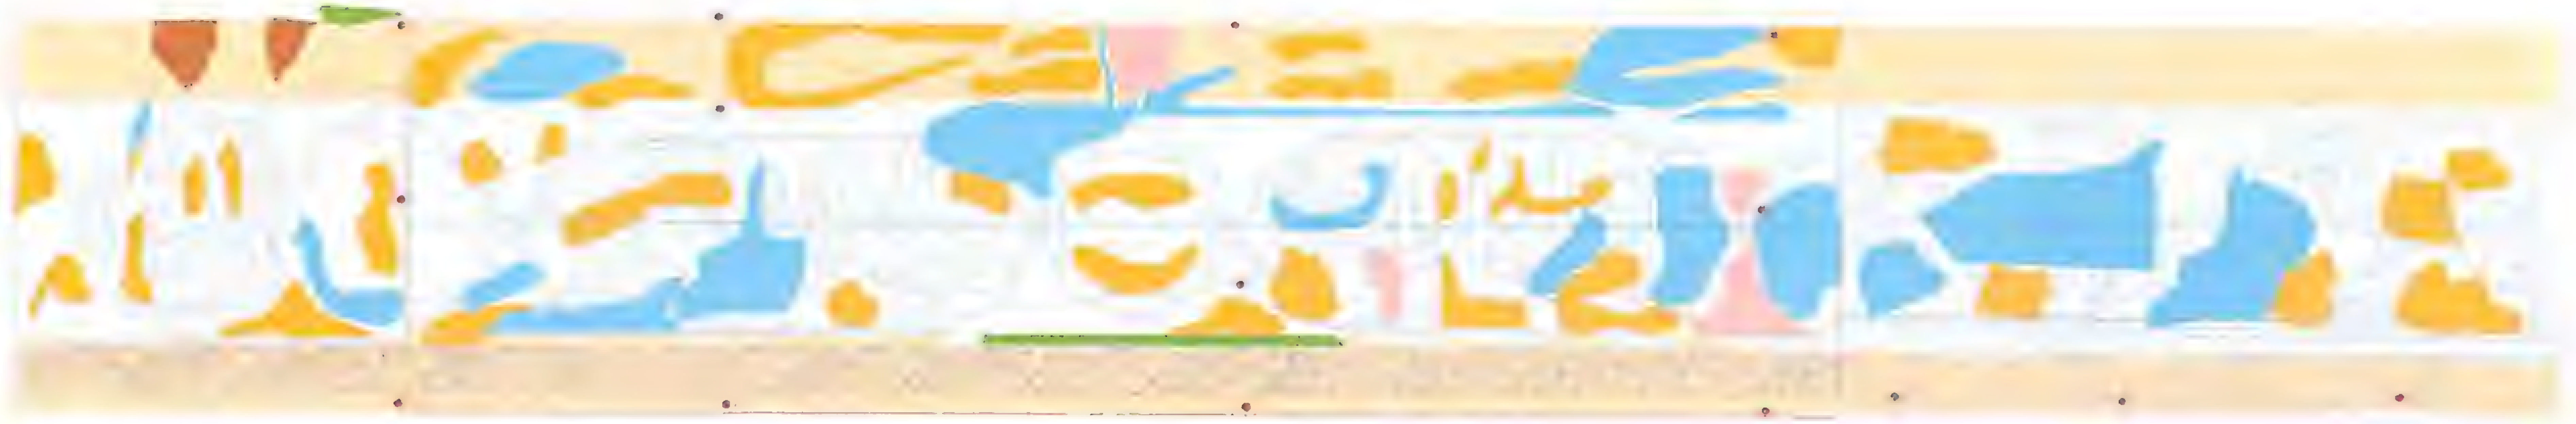
اتربة واتساخات	
فواصل خشبية	
تدهور طبقة اللون والتحضير	
فقد في طبقة اللون والتحضير	
خوابير معدنية متدهورة	
خشب مفقود	
اصابة فطرية	
شقوق في الخشب	
طبقة دهان متدهورة	
بقع ورنيش حديثة

التوثيق المعماري لجزء من الشريط الكتابي الخشبي موضح عليه مظهر التلف
